Kapliczka w Biskupcu

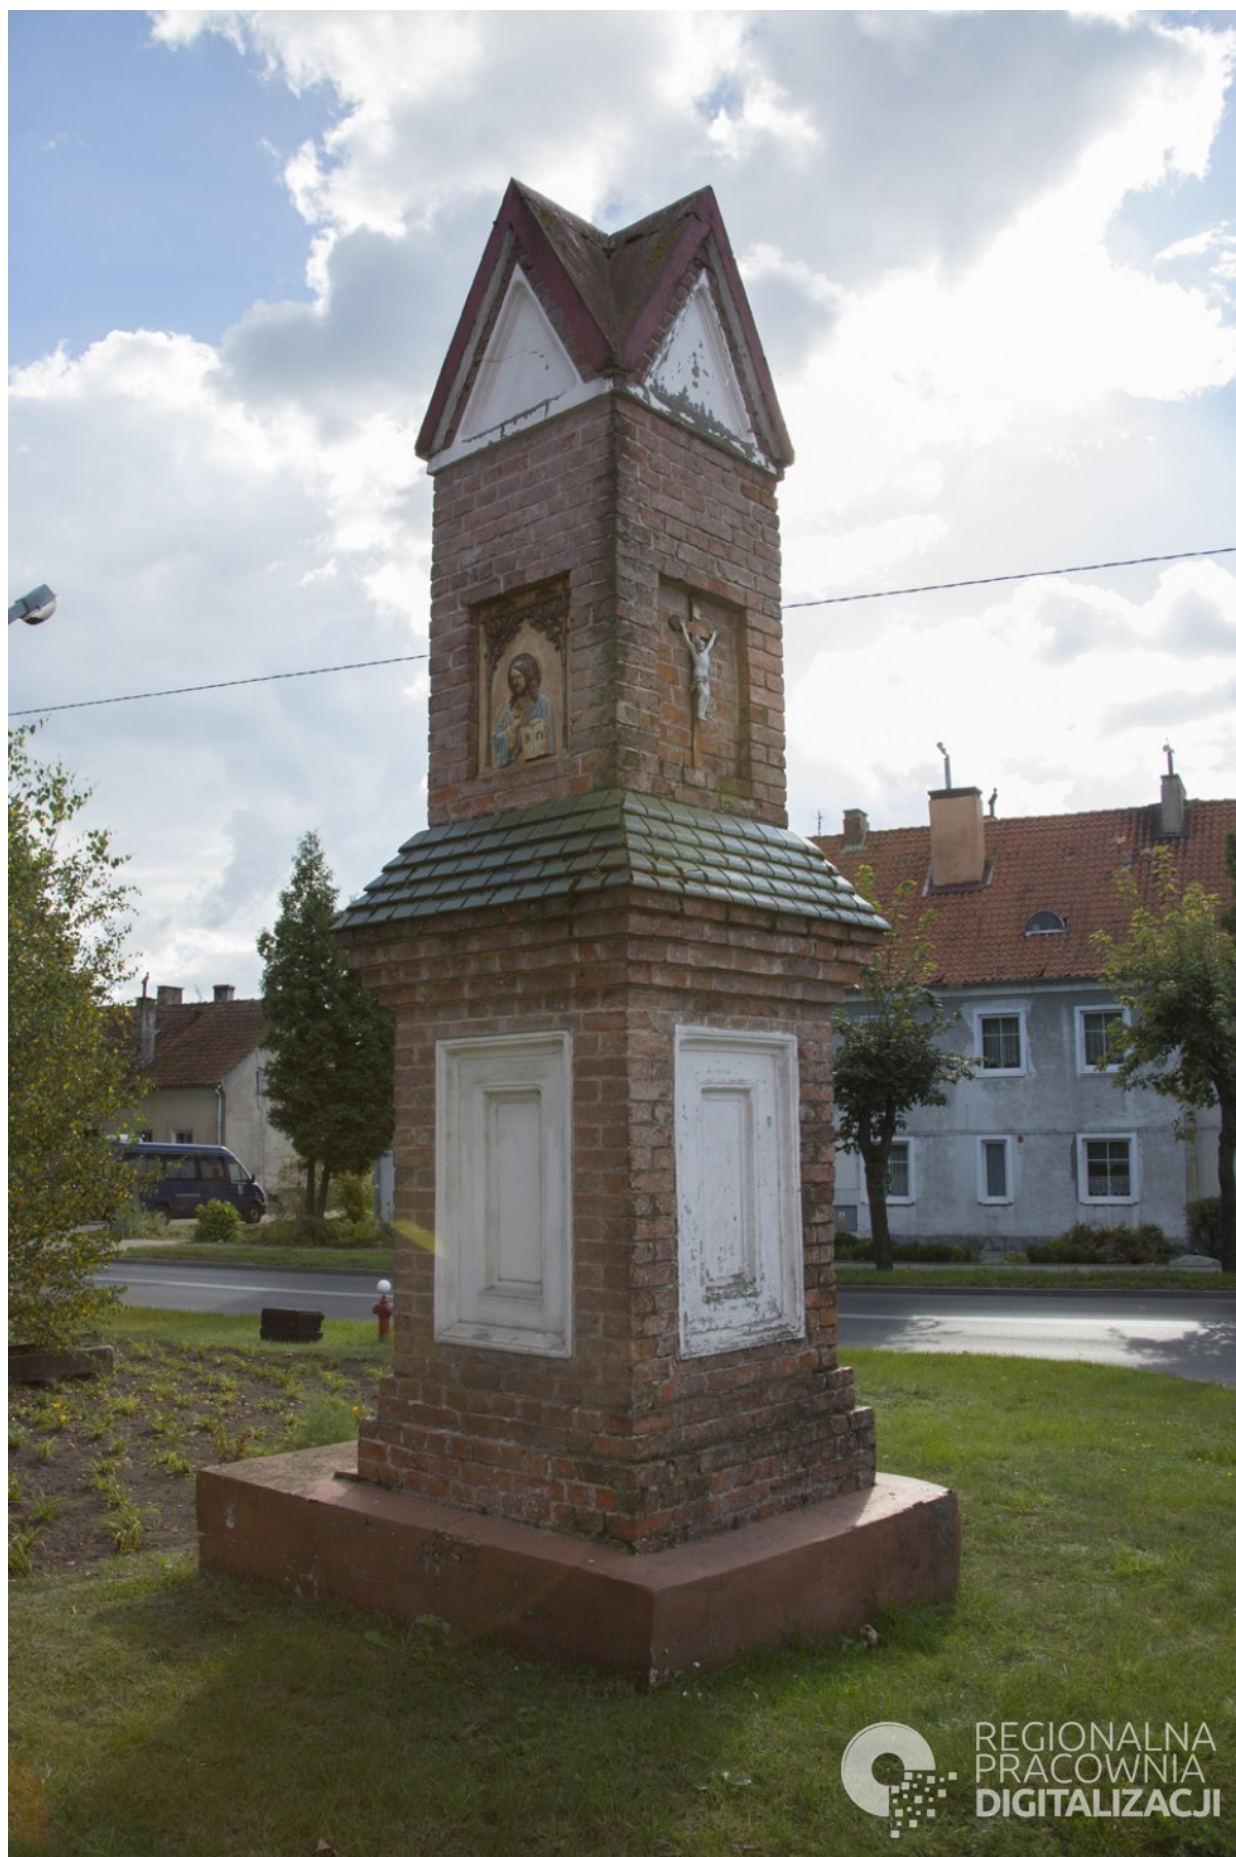
Kapliczka w Biskupcu zlokalizowana jest przy zbiegu Al. Niepodległości i ul. T. Kościuszki w północno-zachodniej części miasta. Została wybudowana prawdopodobnie pod koniec XIX w., o czym świadczy jej wyraźna forma, w postaci murowanej cegłą licową bryły, jak i zamknięcia niszy ostrołukowym otworem. Kapliczka jest przykładem adaptacji neogotyku w wersji małomiasteczkowej, zredukowanego tylko do niezbędnego detalu, przy eliminacji bardziej skomplikowanych elementów architektonicznych. Jest to budowla ceglana, dwukondygnacyjna, nietynkowana o fakturze licowej, na rzucie wydłużonego kwadratu, zwieńczona dachem wielospadowym, pokrytym blachą. Całość elewacji podzielona na dwie strefy profilowanym gzymsem, akcentowanym glazurowanymi zielonymi ceglami. Smukłe elewacje artykułowane są w partii dolnej pobielanymi prostokątnymi płytkami, w części górnej kwadratowymi wgłębieniami, mieszczącymi metalowe plakietki z przedstawieniami Chrystusa i Trójcy Świętej. W niszy kapliczki znajduje się figura Matki Boskiej wykonana fabrycznie, oparta na schematycznym modelu. Kapliczka zachowana jest w stanie dostatecznym. Posiada liczne ubytki w ceglany materiale, jak i w spoinowaniu, wtórnie rozbudowano w niej fundament wątpliwie oddziałujący dziś na ogólną estetykę obiektu. W działaniach konserwatorskich należałoby przede wszystkim wymienić obecną formę fundamentu i zastąpić bardziej proporcjonalną konstrukcją o fakturze ceglanej bądź kamiennej. W następnej kolejności należałoby uzupełnić ubytki zaprawy, jak i wymienić zwiertzałe cegły oraz przeczyszczyć fakturę elewacji zabrudzoną osadem ulicznym. W zwieńczeniu obiektu należałoby przywrócić pierwotną formę krzyża lub chorągwi, opierając się na źródłach ikonograficznych, wspomnieniach mieszkańców lub na analogicznych rozwiązaniach w pobliskich tego typu obiektach. Równie istotną czynnością – zachowując jednocześnie zasady bezpieczeństwa ruchu drogowego, byłoby alternatywne rozmieszczenie znaków drogowych, których obecne usytuowanie znacząco ingeruje w estetykę ekspozycyjną kapliczki. Ponadto należy uwzględnić w kontekście ochrony szeroko rozumianego krajobrazu kulturowego następujące działania i przeciwdziałania: • ochronę ekspozycji krajobrazowej kapliczki od strony południowej i zachodniej poprzez m.in. redukcję elementów chaotycznych, takich jak wysokie lub prefabrykowane płoty, stragany, wiaty, garaże, szyldy reklamowe, parkingi czy źle zakomponowana zieleń • ochronę starodrzewu na szlakach komunikacyjnych w sąsiedztwie kapliczki • odtwarzanie historycznych

założeń zielonych w przypadku ich wycinki nowymi nasadzeniami w gatunkach pokrewnych długowiecznych (dąb, jesion, lipa, klon) •
prowadzenie działań w zakresie poprawy estetyki najbliższych budynków, ze szczególnym uwzględnieniem historycznych materiałów budowlanych i skali zabudowy. Autor opisu: Maurycy H. Domino Prawa do opisu: CC BY-NC-SA 3.0 PL <http://creativecommons.org/licenses/by-nc-sa/3.0/pl/legalcode> Prawa do wizerunku cyfrowego: CC BY 1.0 <https://creativecommons.org/licenses/by/1.0/deed.pl>
