## Kapliczka w Najdymowie

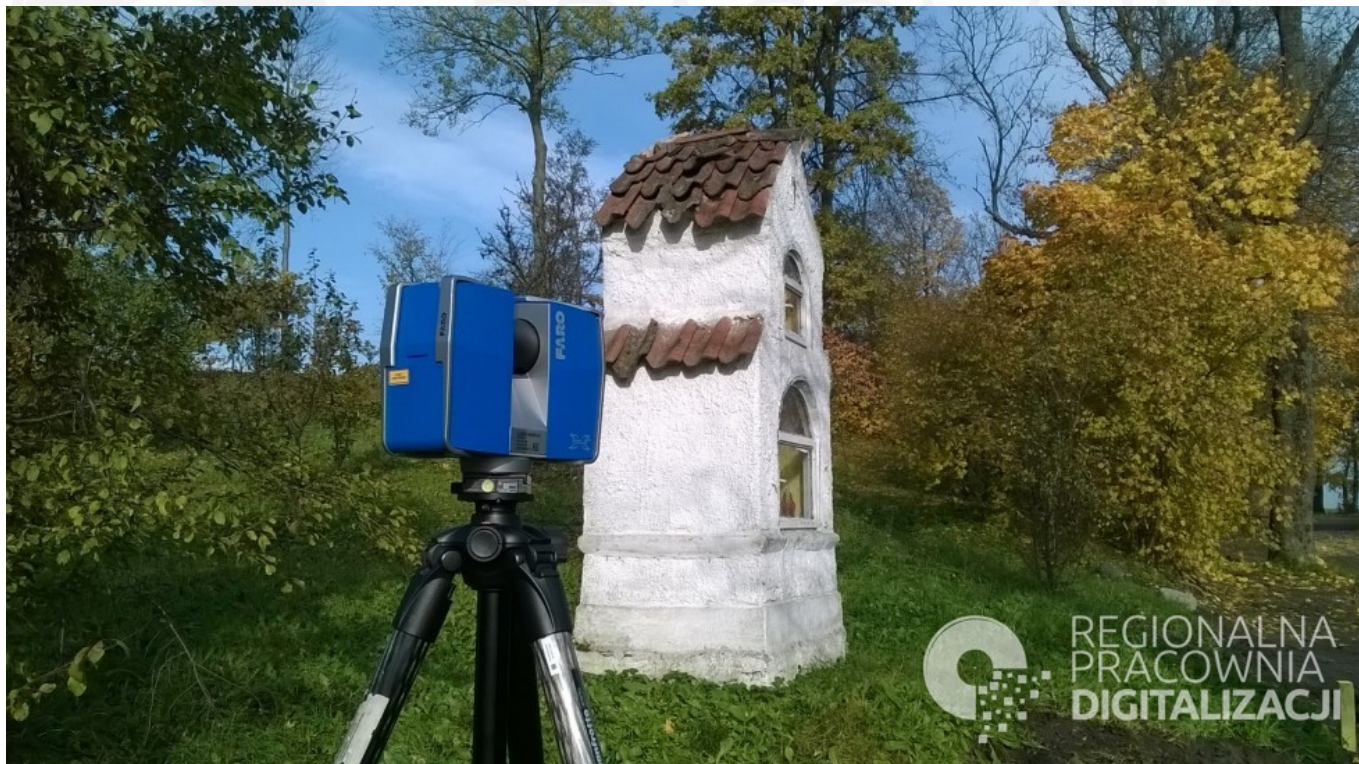
Kapliczka w Najdymowie zlokalizowana w północnej części wsi (działka 262, obręb 13), przy trasie wylotowej w kierunku miejscowości Droszewo. Została wybudowana najprawdopodobniej w I poł. XIX w., o czym świadczy forma w postaci surowej i uskokowo zwężającej się pobielanej bryły – nadającej kapliczce charakterystyczny „piecowy” wygląd. Było to popularne rozwiązanie dla stylu przejściowego, opartego na uproszczonym przetwarzaniu form rodzimego baroku, tak często występującym w XVIII i XIX w. na Warmii. Jest to budowla ceglana, otynkowana, na rzucie wydłużonego prostokąta, zamknięta dachem dwuspadowym, pokrytym holenderką, zwieńczonym metalowym krzyżem. Całość elewacji dwukondygnacyjna, z wyraźnie wydzielonymi strefami przez uskokowe zadaszone boczne skarpy oraz gzyms o profilu wałkowym w części przyziemia. W polu elewacji dwie wnęki zamknięte łukiem pełnym, poprzedzone białymi ramiakami – współcześnie wykonanych, dwudzielnych okien. W głównej niszy kapliczki przetrwała ludowa Pieta wykonana w drewnie, nawiązująca do dość popularnego dla tego typu przedstawień schematu. Kapliczka zachowana jest w stanie dobrym. Na przestrzeni lat była częściowo modyfikowana, utraciła część elementów oryginalnego wyposażenia. W

działaniach konserwatorskich należałoby przede wszystkim wymienić obecną wtórną stolarkę okienną na nową: drewnianą o formach i podziałach dostosowanych do oryginalnego charakteru otworów nisz oraz wykonać nowe pokrycie dachowe z obecnych materiałów, wraz z ewentualnymi uzupełnieniami. Ponadto należy uwzględnić w kontekście ochrony szeroko rozumianego krajobrazu kulturowego następujące działania i przeciwdziałania:

- ochronę ekspozycji krajobrazowej kapliczki poprzez m.in. redukowanie elementów chaotycznych, takich jak wysokie lub prefabrykowane płoty, stragany, wiaty, garaże, szyldy reklamowe, parkingi czy źle zakomponowana zieleń
- ochronę i pielęgnację starodrzewu w bezpośrednim sąsiedztwie kapliczki
- ochronę zabytkowych alei na szlakach komunikacyjnych w pobliżu kapliczki
- odtwarzanie historycznych założeń zielonych nowymi nasadzeniami w gatunkach pokrewnych długowiecznych (dąb, jesion, lipa, klon)
- ochronę ekspozycji krajobrazowej kapliczki od strony południowej i zachodniej
